07 | Cuando habitábamos lo elemental. Una mirada crítica sobre la vivienda tradicional en el Chile austral a través de la fotografía del siglo XIX. Back to basics. A critical view of traditional dwellings in southern Chile through nineteenth century photograph _Jocelyn Tillería González y Fernando Vela Cossío

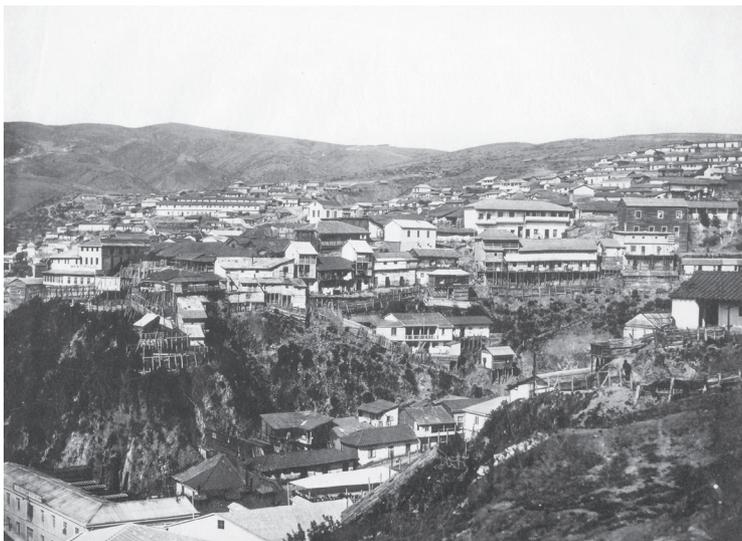
[3] Vista de los cerros de Valparaíso entre los años 1863 y 1864. Fotógrafo Francisco Castro y Ordóñez. Copia en papel albuminado a partir de negativo sobre vidrio al colodión húmedo. Fuente: PUIG-SAMPER MULERO, Miguel Ángel y SAGREDO BAEZA, Rafael (ed.). *Imágenes de la Comisión Científica del Pacífico en Chile*. Santiago de Chile: editorial Universitaria, 2007, p. 158.

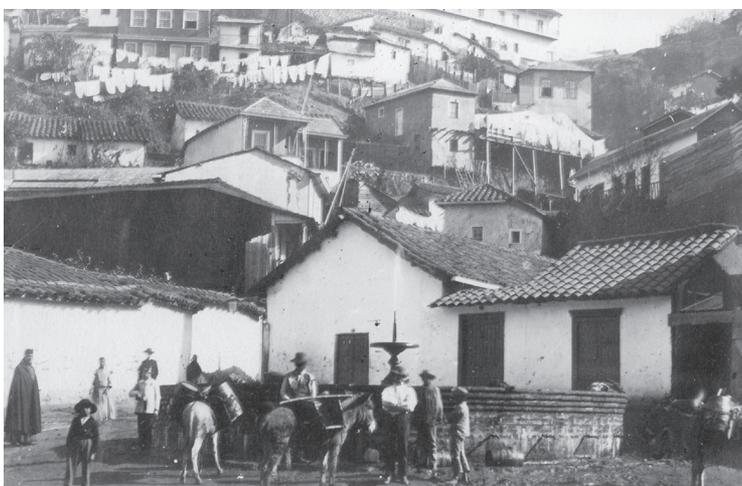
[4] Vista de los cerros de Valparaíso entre los años 1863 y 1864. Reconocemos la permanencia de la arquitectura colonial hispana. Fotógrafo Francisco Castro y Ordóñez. Copia en papel albuminado a partir de negativo al colodión húmedo sobre placa de vidrio. Fuente: PUIG-SAMPER MULERO, Miguel Ángel y SAGREDO BAEZA, Rafael (ed.). *Imágenes de la Comisión Científica del Pacífico en Chile*. Santiago de Chile: editorial Universitaria, 2007, p. 169.

pendiente, en un ejercicio que ha sido desde sus inicios la forma de ocupación del puerto. Reconocemos dos tipos de viviendas: las de impronta hispana y las de origen republicano. Nos centraremos en las de impronta hispana. [3] Observamos en algunas edificaciones cómo se han conservado los invariantes arquitectónicos de origen colonial, reconocibles en la volumetría y en los sistemas constructivos. Las viviendas se caracterizan por sus volúmenes alargados, de una altura, con cubierta a dos aguas y un pequeño alero en el borde del faldón, con una volumetría que hemos denominado “elemental”. Vemos en su estructura muros de albañilería de adobe y cubiertas de madera revestidas con tejas de barro cocido. En relación con su proporción, la altura del muro es mayor que la de la cubierta. En la composición de fachada predomina el lleno sobre el vacío. Las particularidades de las viviendas se encuentran en la distribución de vanos y en la presencia de cuerpos adosados. [4]

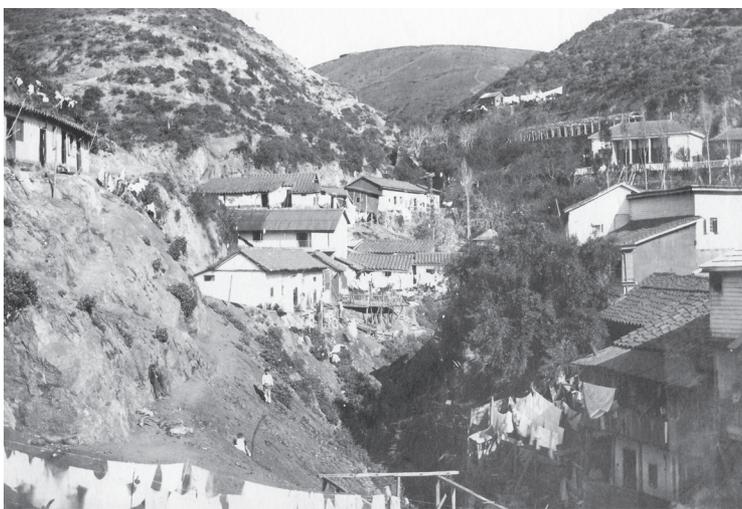
[5] Casas en la quebrada de San Francisco, Valparaíso, entre los años 1863 y 1864. La volumetría de origen hispano se posa sin considerar la topografía. Fotógrafo Francisco Castro y Ordóñez. Copia en papel albuminado a partir de negativo al colodión húmedo sobre placa de vidrio. Fuente: PUIG-SAMPER MULERO, Miguel Ángel y SAGREDO BAEZA, Rafael (ed.). *Imágenes de la Comisión Científica del Pacífico en Chile*. Santiago de Chile: editorial Universitaria, 2007, p. 164.

Las fotografías de Castro y Ordóñez dan testimonio del pasado colonial hispano del puerto, hoy desaparecido. Llama la atención cómo la tipología de “volumen elemental” se posa sobre el territorio sin considerar la topografía, a diferencia de la arquitectura de origen republicano, que se modela con el terreno. Puede que la desaparición de las viviendas de tipo colonial se deba a su reemplazo por nuevas arquitecturas más “adaptadas”. [5]

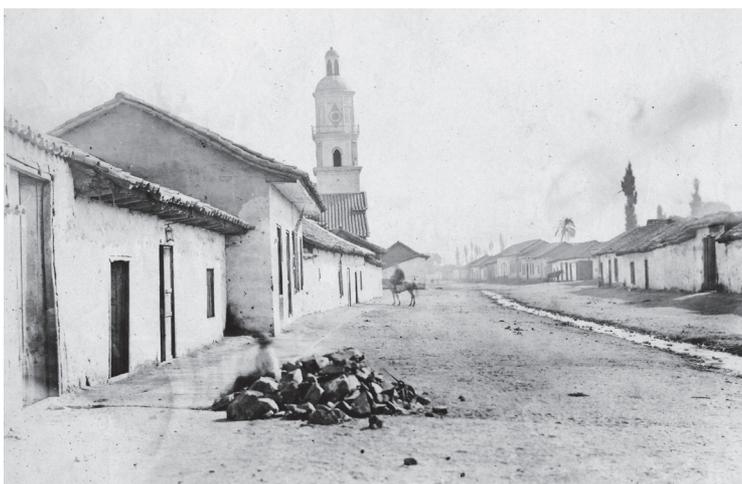
[6] Calle de Santiago de Chile en 1863. A mediados del siglo XIX algunas calles de la ciudad conservan su impronta hispana. Fotógrafo Francisco Castro y Ordóñez. Copia en papel albuminado a partir de negativo sobre vidrio al colodión húmedo. Fuente: PUIG-SAMPER MULERO, Miguel Ángel y SAGREDO BAEZA, Rafael (ed.). *Imágenes de la Comisión Científica del Pacífico en Chile*. Santiago de Chile: editorial Universitaria, 2007, p. 141.

En la fotografía de una calle en Santiago, realizada en 1863 por la Comisión, reconocemos cómo la totalidad de las construcciones se arman por la volumetría del tipo “elemental”. Utilizan los mismos sistemas constructivos y materiales que las viviendas documentadas en Valparaíso, situación que ya se registraba a inicios del siglo XVIII. “La arquitectura de las casas es igual a las que hay en todo Chile; no tienen más que un piso, edificadas de adobes, que por lo demás, aquí son las más convenientes”¹⁰. De igual modo, las diferencias entre las construcciones se encuentran en la composición de fachada.

La escasez de vanos tiene directa relación con su comportamiento estructural frente a los sismos; recordemos que durante el periodo hispano Santiago había sido reconstruido a causa de los terremotos en reiteradas ocasiones¹¹. La homogeneidad de las construcciones que observamos en la fotografía nos remite a una imagen de Santiago anterior al periodo republicano pero capturada en el siglo XIX. [6]

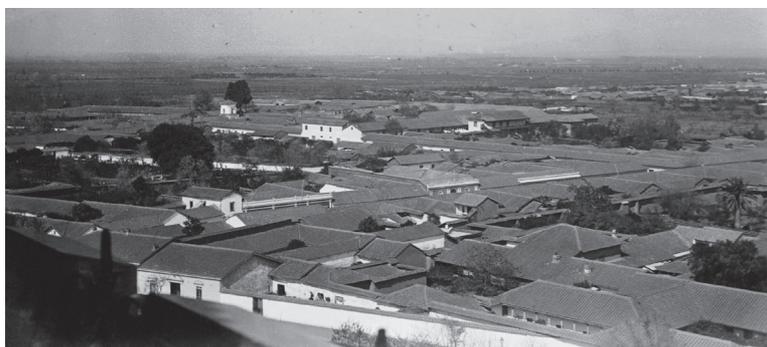
[8] Vistas de Santiago desde el cerro Santa Lucía, año 1874. El volumen elemental se distribuye de forma ortogonal formando patios. Estudio fotográfico de Emile Garreaud y Cia. Fuente: E. Garreaud y Cia. *Álbum del Santa Lucía*. Santiago de Chile: Imprenta de la librería del Mercurio, 1874. p. s/n.

Iniciamos este análisis con el *Álbum del Santa Lucía*¹⁴, realizado por el estudio fotográfico de Emile Garreaud en 1874 y con la colaboración de los fotógrafos Pedro Adams y Félix Leblanc, encontramos vistas de Santiago con un enfoque más urbano. Gracias a las vistas desde el cerro de Santa Lucía, es posible distinguir la planta de las viviendas de origen colonial. Se arman por volúmenes elementales distribuidos de forma ortogonal en el solar formando patios interiores ajardinados. Esta situación ya era descrita también en el siglo XVIII: “tienen cómodas habitaciones con jardines de exquisita variedad de flores, y colocados con proporción algunos frutales, principalmente naranjos y limones”¹⁵. En la fotografía también se reconoce cómo las fachadas comienzan a ser decoradas con elementos de influencia neoclásica a causa de las nuevas modas republicanas. Gracias a la calidad de las instantáneas se distinguen claramente las cubiertas de teja de barro cocido y los muros de albañilería de adobe. [7] [8] [9]

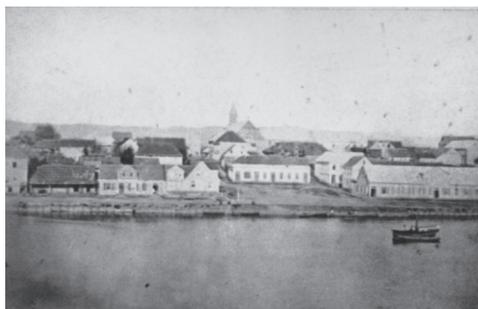
[12] Vista panorámica de Valdivia desde el río, año 1858. Se reconoce el equilibrio compositivo de las nuevas construcciones. Fotógrafo Cristián Enrique Valck, copia en albúmina formato *carte de visite*. Fuente: ALVARADO, Margarita y MATTHEWS, Mariana (ed.). *Los Pioneros Valck: Un siglo de fotografía en el sur de Chile*. Santiago de Chile: Pehuen, 2005, p. 48.

Las fotografías de 1858, a doce años de iniciada la colonización, ya registran los efectos que ha tenido en la ciudad de Valdivia. Las nuevas construcciones otorgan una armonía volumétrica a la ciudad que contrasta con las viviendas de época colonial hispana²³. En las nuevas construcciones ya es posible identificar tipos volumétricos. Al más elemental lo hemos denominado “volumen primario”, se arma de una planta alargada de una altura con cubierta a dos aguas y pequeño alero en borde de faldón, su simplicidad volumétrica recuerda a las viviendas de origen colonial hispano antes citadas, pero con relaciones geométricas diferentes. En las viviendas de los colonos es posible reconocer una relación de proporciones entre la altura total del edificio y la cubierta que puede ser desde 1/2 a 3/5 del total. [12]

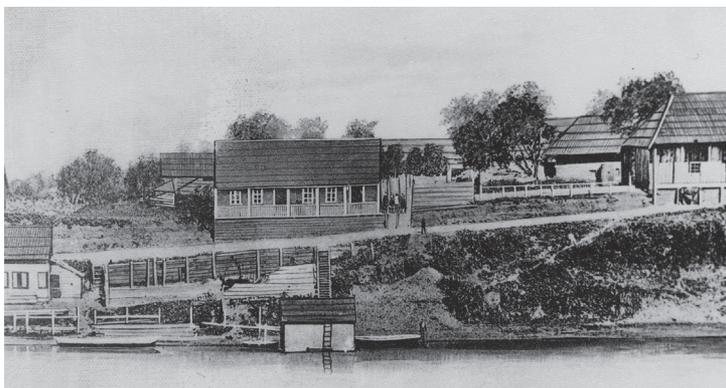
[14] Calle Manzanito en el año 1866, Valdivia. Reconocemos una tipología arquitectónica de transición entre el periodo colonial hispano y el republicano. Fotógrafo no identificado, esta fotografía es reproducida en el texto "Valdivia antes del gran incendio 1858-1909 / Valdivia vor dem Grossfeuer 1858-1909". Fuente: Archivo fotográfico, Dirección Museológica de la Universidad Austral de Chile. N° inv: F02842.

Las capturas de Rodolfo Knittel Reinsch, fotógrafo aficionado²⁶, fueron realizadas entre los años 1894 y 1939. Exhiben una ciudad consolidada. Knittel documenta "la plenitud social y económica lograda por la colonización alemana"²⁷. En sus fotografías Valdivia se registra como una ciudad moderna pero fiel a las tradiciones que le vinculaban con sus orígenes europeos. En el ámbito de su prolífica obra²⁸ destaca el álbum fotográfico *Valdivia antes del gran incendio 1858-1909 / Valdivia vor dem Grossfeuer 1858-1909*. Corresponde a un trabajo recopilatorio en el que se integran fotografías de Cristián Enrique Valck y de autores anónimos. Destaca la fotografía de 1866 que presenta una tipología arquitectónica de transición entre la arquitectura colonial hispana, al incorporar grandes cubiertas y un corredor exterior, y la arquitectura de los colonos germanos, dado por el equilibrio geométrico del volumen y la composición de fachada con los vanos alineados. Las fotografías de 1894 y 1895 demuestran el esplendor constructivo alcanzado. Se construyen grandes volúmenes con fines comerciales e industriales, pero se conservan las relaciones geométricas de las primeras edificaciones. [14] [15]

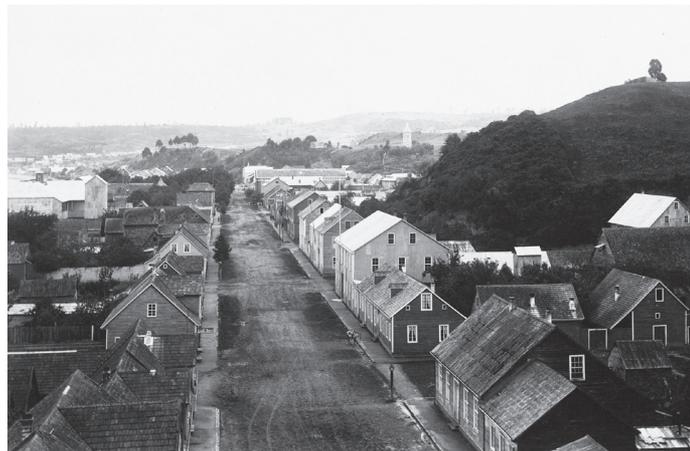
[17] Vista Puerto Montt, 1900 estimado. Predominan las edificaciones del tipo “volumen primario” de uno y dos niveles. Fotógrafo Odber Heffer. Fuente: Archivo fotográfico Museo Histórico Nacional de Chile. AF-79-19.

El fotógrafo Odber Heffer Bissett llega a Chile en 1887. Dueño de uno de los estudios fotográficos más relevantes de Santiago. Entre sus obras destacamos una magnífica captura de Puerto Montt de inicios del siglo XX, en la que se registra la homogeneidad arquitectónica que logró la ciudad favorecida por su condición de nueva fundación y por la utilización de una arquitectura tipo: de la colonización. El tipo “volumen primario” de uno y dos niveles es el más utilizado, y la relación de altura de cubierta con la total es igual que la empleada en Valdivia entre 1/2 y 3/5 del total. Debido a la perspectiva de las imágenes ha sido imposible encontrar una relación de proporciones en planta. [17]

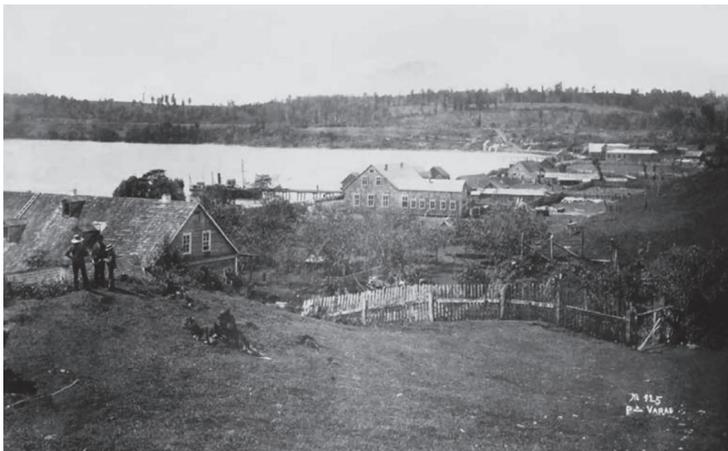
[18] Puerto Varas, colonia del lago Llanquihue, 1900 estimado. Registra la permanencia de los tipos coloniales en el ámbito rural. Fotógrafo Odber Heffer. Fuente: Archivo fotográfico Museo Histórico Nacional de Chile. S-1235.

La expansión de estos tipos arquitectónicos también llegó al territorio rural. En la fotografía de la colonia del lago Llanquihue realizada por Heffer reconocemos la permanencia del “volumen primario”, aunque de mayores dimensiones que en las viviendas urbanas. Igualmente, en una postal de 1885 del núcleo de Puerto Varas, también situado en la ribera del lago, reconocemos cómo se configura por viviendas de “volumen primario” y “volumen primario con mirador”, el mirador siempre dispuesto centrado para lograr el equilibrio compositivo de la fachada. [2] [18]
